河北伟联教学仪器设备有限公司
新增喷漆车间项目竣工环境保护
验收监测报告

建设单位：河北伟联教学仪器设备有限公司

编制单位：保定市民科环境检测有限公司

二〇一七年十一月

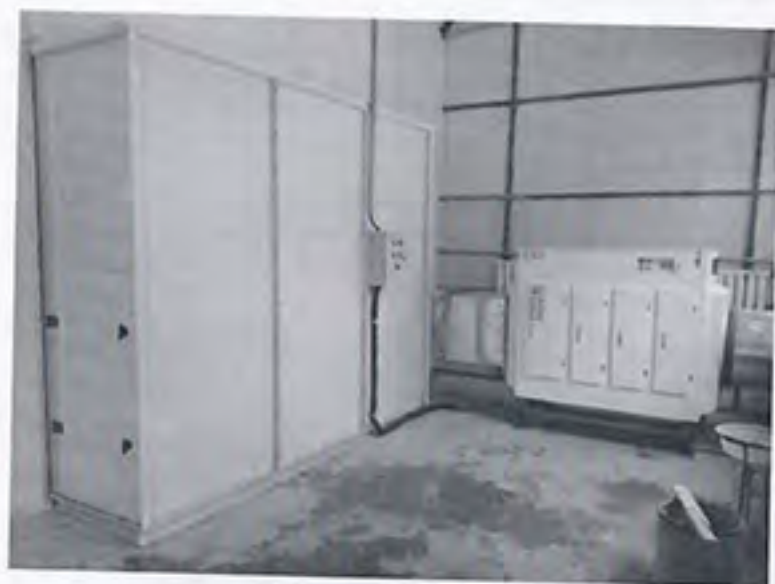
干式过滤棉+活性炭纤维+光氧催化装置

废气主要为喷漆、晾干工序废气，打磨工序废气。项目设置一个喷漆房（兼做晾干房），喷漆、晾干作业在喷漆房（兼做晾干房）内完成，喷漆房（兼做晾干房）密闭，废气经干式过滤棉吸附后，再经活性炭纤维+光氧催化装置处理后，由1根15米高排气筒排放；打磨工序废气经1套干式粉尘处理器处理后无组织排放；未收集的废气无组织排放。

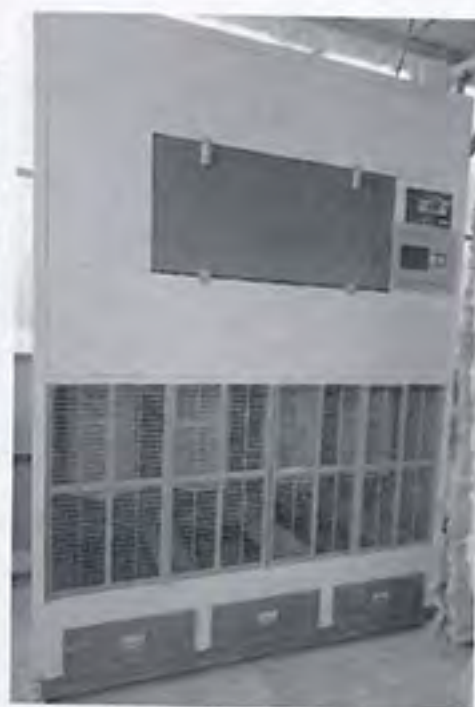
干式粉尘处理器

喷漆工序之后需要对风干后的工件进行修补打磨，在此过程中会产生一定量的打磨粉尘。类比同类家具厂相关数据，本项目底漆打磨粉尘产生量为 0.05t/a，打磨车间采用 1 套干式粉尘处理器处理底漆打磨粉尘，底漆打磨粉尘通过引风机吸入处理器中，处理器中设有滤芯，将粉尘收集至下方收集斗中，定期清理。干式粉尘处理器收集率可达 90%，则未被收集的底漆打磨粉尘量为 0.005t/a，无组织

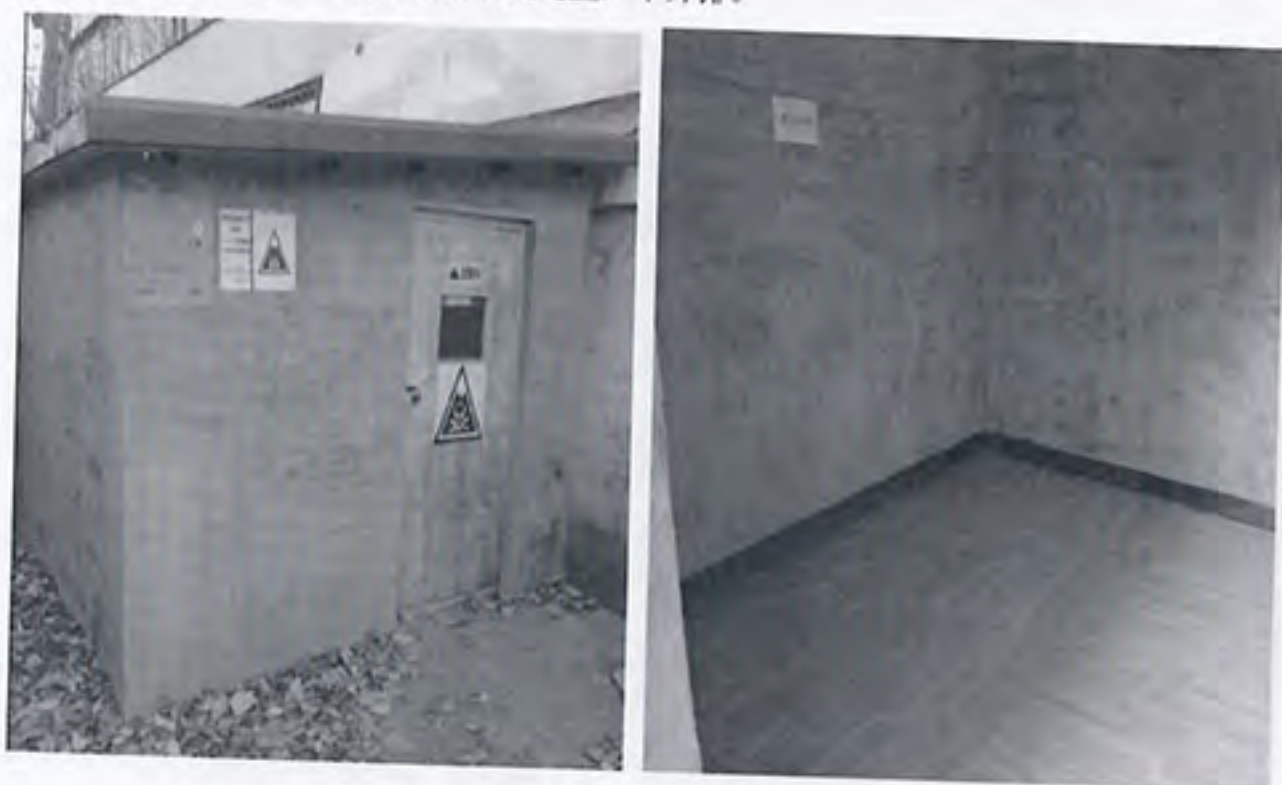
图 4-3 危废间照片

过滤棉产生量为 0.5t/a，漆渣产生量为 0.6t/a，废活性炭纤维产生量为 0.05t/a，暂存于危废间，与石家庄龙腾环保服务有限公司签订《危险废物无害化处置协议书》；废油漆桶产生量为 0.151t/a（104 个/a）、废固化剂桶产生量为 0.15t/a（120 个/a）、废稀释液桶产生量为 0.2t/a（160 个/a），暂存于危废间，与山东仕全兴新材料有限公司签订《原料桶回收合同》。固体废物全部合理处置，不外排。

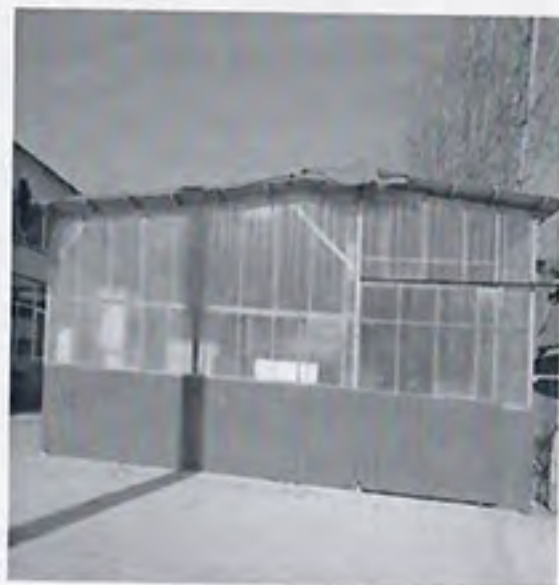
图 4-4 木工车间

由于现有工程木工车间为带顶棚的四周敞开式结构，木材下料过程产生的无组织粉尘直接外排；五金车间焊接工序未设置焊接烟尘收集装置，焊接烟尘直接排放。本项目对木工车间和五金车间进行整改，木工车间进行封闭；五金车间增加了1台移动焊烟净化器，减少焊接烟尘无组织排放。新增设备宽带砂光机产生的颗粒物经设备自带的粉尘收集箱处理后无组织排放，四面刨和多片锯产生的颗粒物经设备自带的布袋收尘装置处理后无组织排放。

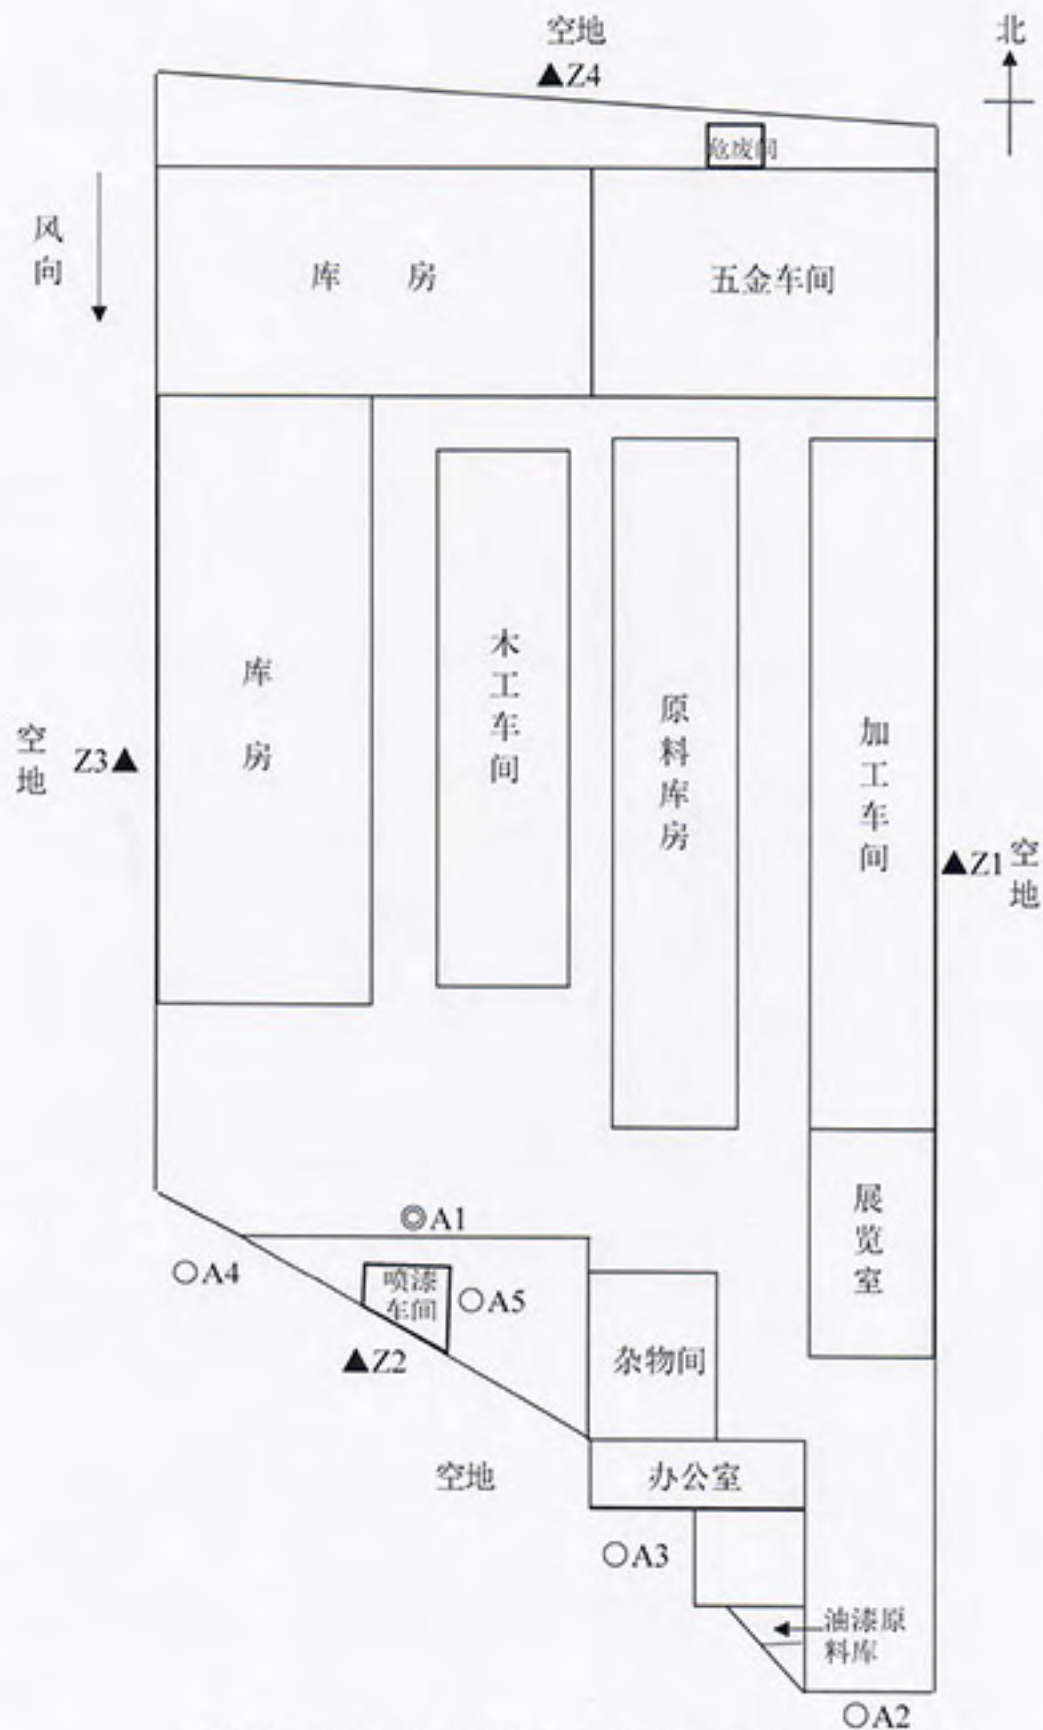
附图3 项目平面布置图、周边关系及噪声、废气点位图

技改完成后，厂区北部为危废间、库房和五金车间；中部由西往东依次为库房、木工车间、原料库房、加工车间和展览室；南部由西往东依次为喷漆车间、杂物间和办公室。项目平面布置详见附图3。

◎：为有组织废气监测点位 ○：为无组织废气监测点位 ▲：为噪声监测点位
